Zpráva o rizicích
Západočeská univerzita v Plzni
Univerzitní 8, 301 00 Plzeň
Místo pojištění:

Předkládá:
RENOMIA, a. s.
Zpracoval:
Ing. Tomáš Tragan, Ph.D., MIFireE

červenec 2019

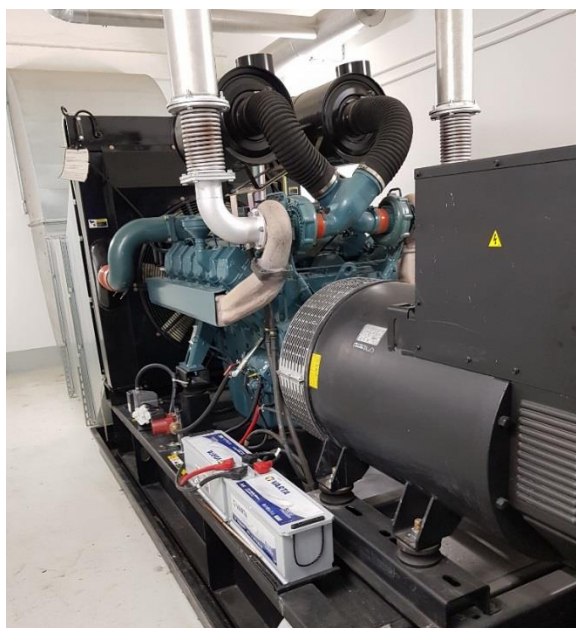
Obrázek 1: Diesel agregát v objektu centrálního výměníku

Zdroj	Veřejná distribuční síť
Parametry	Přívod 22 kV do hlavní trafostanice a rozvodny. Zde jsou instalovány transformátory a nízkonapěťová rozvodna. Z této rozvodny je zásobována podstatná část areálu kampusu na úrovni 0,4 kV, nebo 22 kV k lokálním transformátorům v objektech. Objekt NTIS na ulici technická má vlastní přívod 22 kV a vlastní trafostanici. Všechny trafostanice jsou v majetku ZČU, nicméně provozovány a servisovány společností ČEZ. Elektrická energie je v rámci areálu rozvedena v podzemních, průchozích energovodech.
Vliv na provoz/zálohování	Jsou instalovány diesel agregáty, cca 4 ks, které zálohují funkci chlazení hlavní serverovny a dále především požárně bezpečnostní zařízení jednotlivých budov. Diesel agregáty jsou s automatickým startem. Testy probíhají dle doporučení výrobce jednotlivých agregátů v rozmezí cca 1 týden až 1 měsíc.

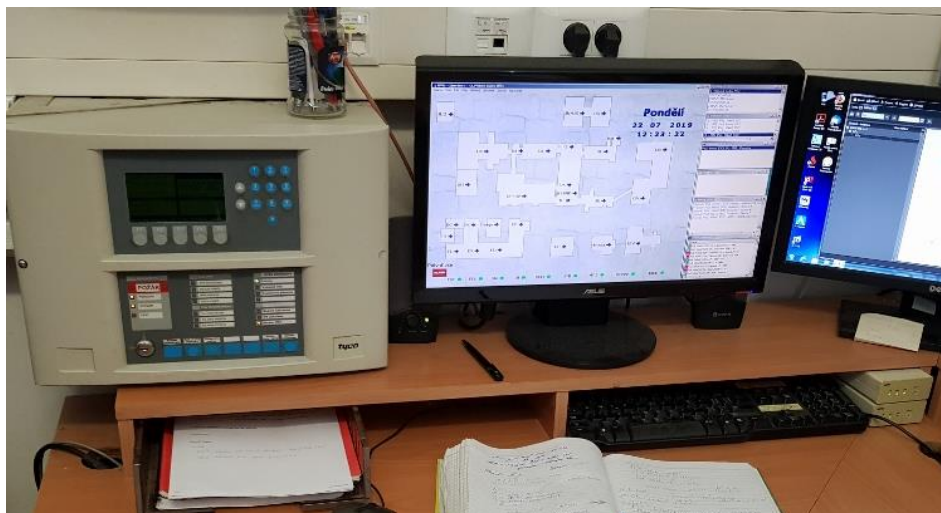
Obrázek 2: Grafická nadstavba EPS

Je instalována automatická detekce požáru systému Zettler s plnou grafickou vizualizací na centrální dispečink MaR a dále na trvale obsazené vrátnice budovy 22 a NTIS. Pokrytí automatickými čidly je cca 95% včetně energokanálu. Čidly není chráněna budova centrálního výměníku a dále část staré části halových laboratoří. Dle namátkové kontroly probíhají revize systému řádně a řádně je vedena

i kniha EPS. Na EPS jsou pak napojeny evakuační výtahy, evakuační rozhlas (NTIS), požární větrání únikových cest a únikové východy.

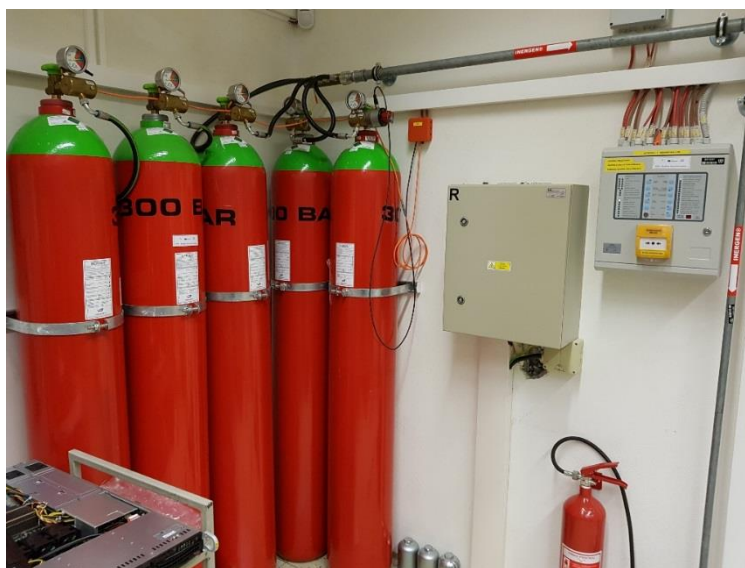
Obrázek 3: Plynové SHZ, Inergen

Typ	Plynové, Inergen	Revize	Pravidelné, roční
Pokrytí	Hlavní serverovna	Dodavatel	---
Popis	Systém plně automatický, s vlastní aktivní detekcí požáru s nasáváním detekovaného vzduchu.
