# **Plzeň, Husova 11**

## **Průzkum krovu objektů A až E z hlediska působení dřevokazných škůdců**

**květen - červen 2023**

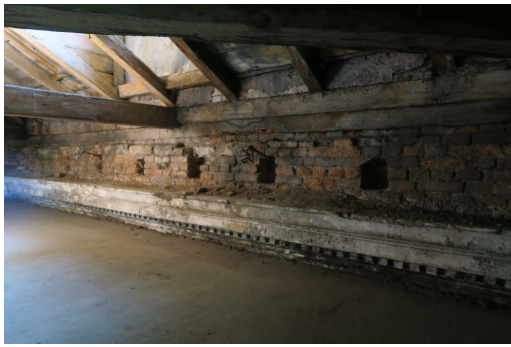
Foto 1

V mnoha prázdných kapsách koruny zdiva dosud zůstávají ponechána zcela zdestruovaná zhlaví původních stropních trámů: viz např. **foto 1, 2, 8, 34** apod. Dřevní hmota je infikovaná dřevomorkou domácí.

Kontrolou byla prokázána totální destrukce těchto zazděných partií konstrukcí dřevomorkou a trámovkou. V místě jsou zbytky plodnic a mycelia těchto hub.

Pohledy na vazby krovu 1 - 11 nad kapsami po stropních trámech s ponechanou infekční dřevní hmotou: **foto 1, 2, 3, 4, 5, 6, 7, 9, 34**.

Tyto kapsy je třeba důkladně vyčistit a zjistit, zda pod zhlavími nezbyla ve zdivu zazděná pozednice. Pokud ano, je třeba ji vyjmout.

Případně prorostlé spáry v kapsách a na spojnicí kapes vyškrábat, přeluxovat, prosytit fungicidem.

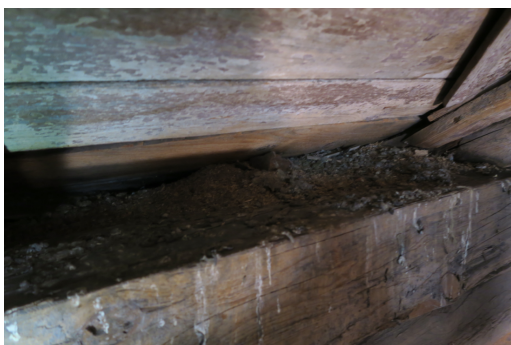
Foto 10

Pozední vaznice a pozednice nejsou kontrole přístupné jednak kvůli uložení, jednak kvůli suti. Patrné je však jejich poškození.

Pohled na vazby: **foto 10, 11**

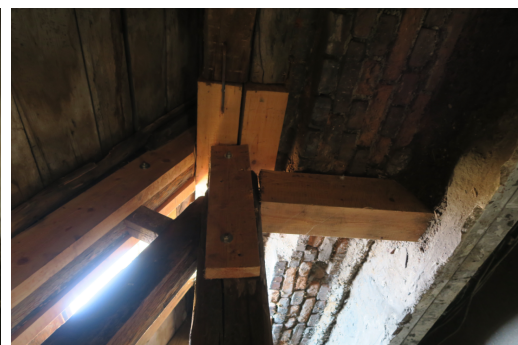
Foto 12

Ve vazbě byly v minulosti prováděny tesařské opravy konstrukcí spočívající v odstranění poškozených partií: **foto 12**. Bohužel některé ponechané úseky konstrukcí (krokev, pozednice,

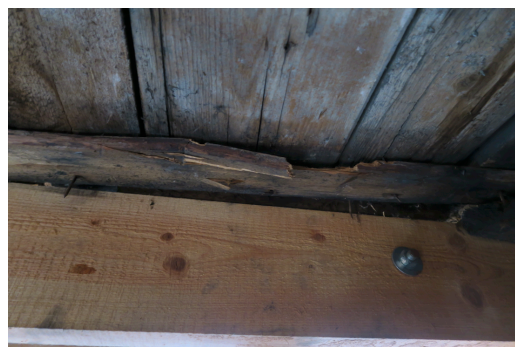
Foto 13

pozední vaznice) zůstaly i po opravě poškozeny: **foto 13, 14, 15**. Pozední vaznice je shora zanesena: **foto 16**.

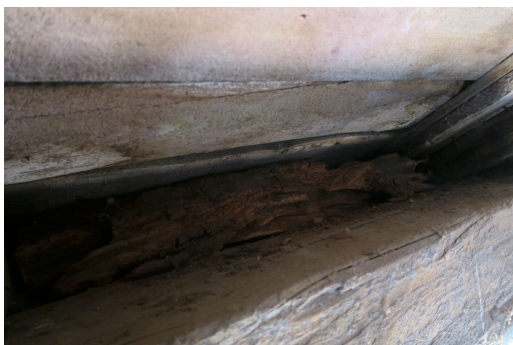
Foto 17

Ve vazbách byly na pozední vaznici ponechány zbytky totálně zdestruovaných konstrukcí z doby před prováděním oprav: **foto 17**, celkový pohled: **foto 21**.

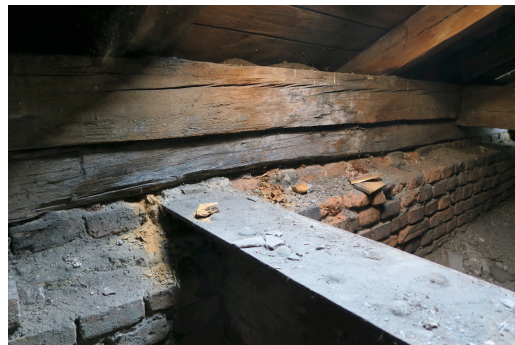
Foto 22

#### **Vazby 25 - 28: foto 22**

Spodní strana pozednice silně poškozena činností dřevokazného hmyzu, působí i dřevokazné houby.

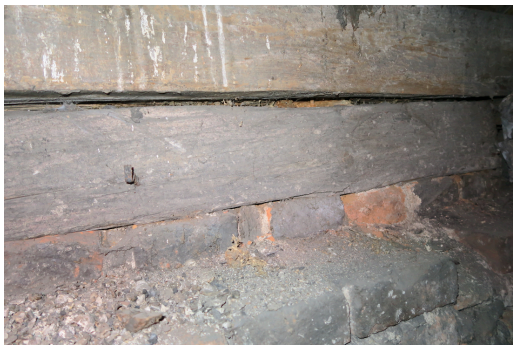
Foto 23

Pozednice a spodní strana pozední vaznice jsou poškozeny činností dřevokazných hub včetně dřevomorky domácí: **foto 23, 24, 25**.
