# **Plzeň, Husova 11**

## **Doplňující průzkum stavu krovů objektů A až E z hlediska působení dřevokazných škůdců**

**Ing. Martina Hřebenářová**

**prosinec 2023 - leden 2024**

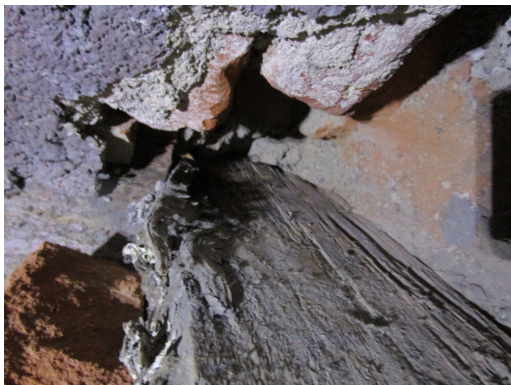
Foto G1

Zhlaví vazného trámu v rozsahu přístupu nevykazuje závady: **foto G1.**

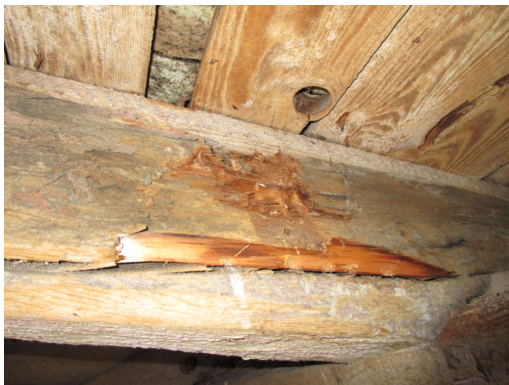
Foto G2

Krokev poškozena celulózovorním typem dřevokazné houby typ trámovka. Hloubky poškození max. do třetiny profilu: **foto G2.**

Při hlubším poškození konstrukcí dřevokaznými houbami, obecně od cca 1/3 profilu, je třeba odstranit poškozenou nebo infikovanou část konstrukce s přidáním + 0,3 m zdravé rezervy a dále postupovat jako v případě popsaném výše pro dřevomorku (ve stejné délce odstranit i související konstrukce, zkontrolovat související zdivo: tj. sejmutí omítek, kontrola prorůstání spár zdiva, čištění prorostlých spár zdiva, ošetření zdiva fungicidem, vkládání protéz).

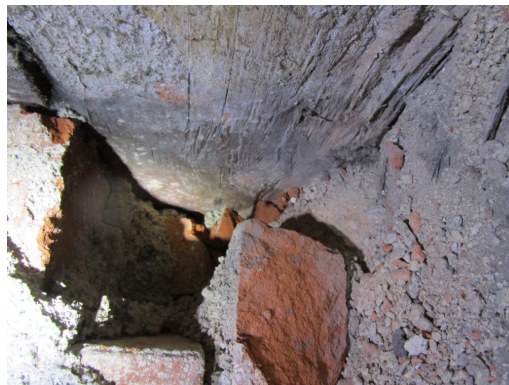
Foto G3

Zhlaví vazného trámu v rozsahu přístupu nevykazuje závady: **foto G3.**

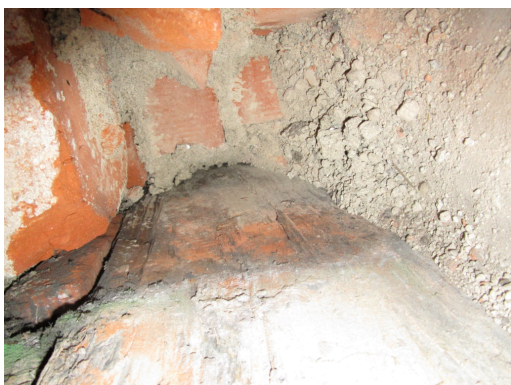
Foto G4

Zhlaví vazného trámu v rozsahu přístupu nevykazuje závady: **foto G4.**

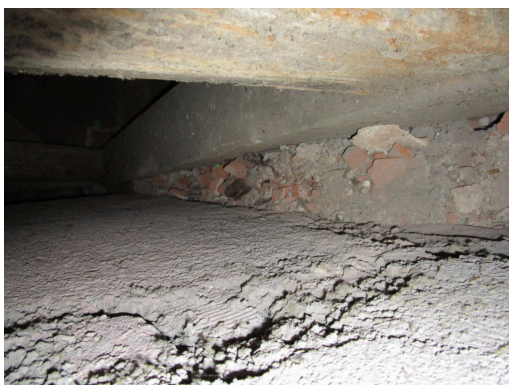
Foto G5

Vazný trám 10/10a ze zadní strany problematicky zanesen sutí: **foto G5.**

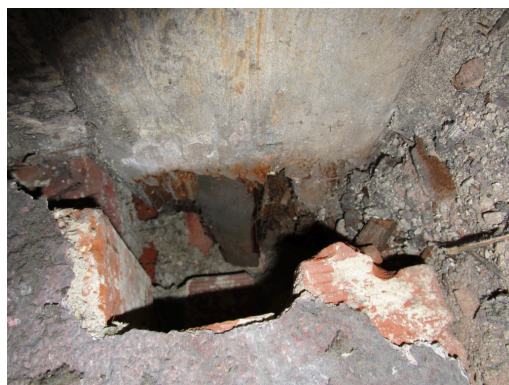
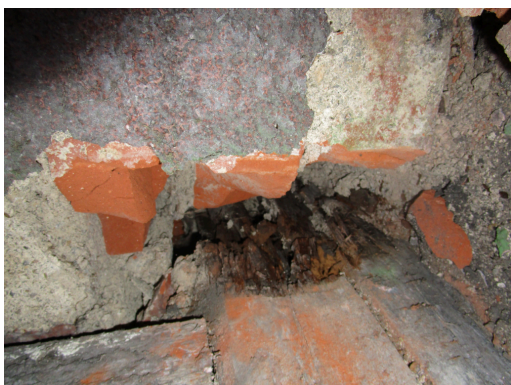
Zhlaví vazného trámu zcela zdestruováno dřevokaznými škůdci včetně dřevomorky domácí: **foto G6, G7.**

V případě působení dřevomorky, je třeba vždy odstranit poškozenou ev. infikovanou část (rozpraskání podélné + příčné, výskyt mycelia hub, změna barvy, pevnosti apod.), a to v rozsahu viditelného poškození nebo infikování s přidáním zdravé rezervy v délce minimálně + 0, 8 m.

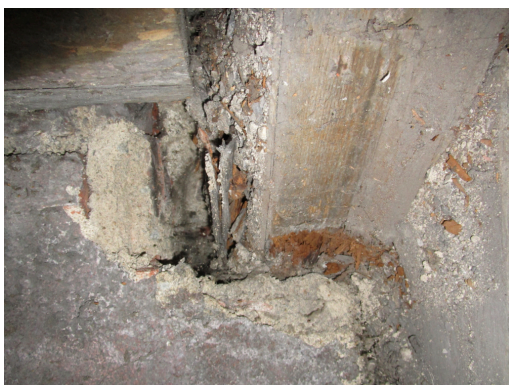
Foto G8

Zhlaví vazného trámu zcela zdestruováno dřevokaznými škůdci včetně dřevomorky domácí: **foto G8.**

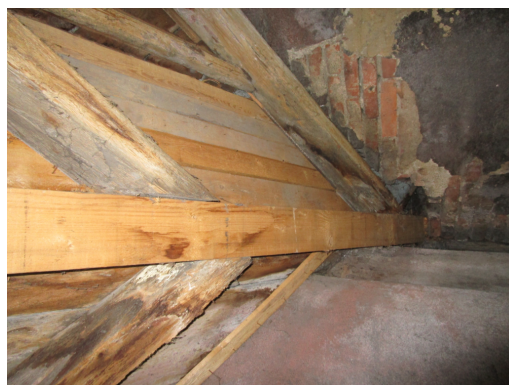
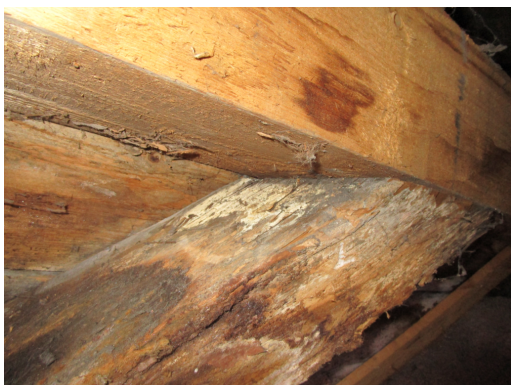
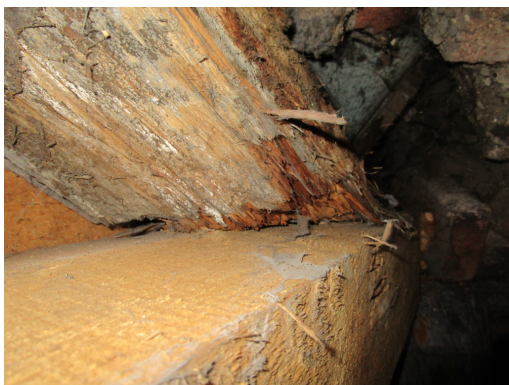
Nová úžlabní krokev: foto **G9** ponechána v kontaktu s poškozenými zhlavími krokví souvisejících: **foto G10, G11.**

**V krovu F** je patrné souvislé napadení konstrukcí v lokalitě u komínového tělesa, tj. okolo úžlabí. Jinde se jedná spíše o poškození lokální. Poškozené konstrukce je třeba tesařsky opravit, do budoucna uložit volně, tzn. bez zazdívání.

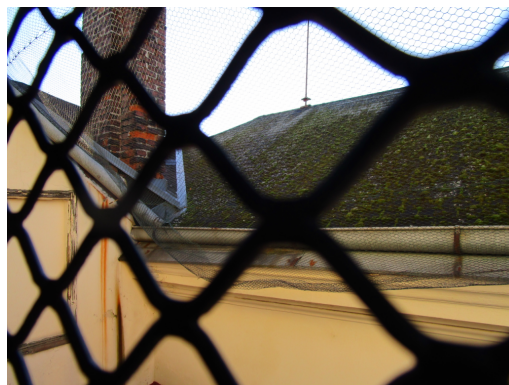
Foto G12

Pohled na nejproblematictější část střechy této části objektu, tj. úžlabí, oplechované části u komína a svod vedený přes střechu při komínovém tělese a vyústěný do zaatikového žlabu: **foto G12.**
