ZČU, Veleslavínova ulice

Prohlídka dvou odkrytých sond

z hlediska případného působení dřevokazných škůdců

listopad 2023

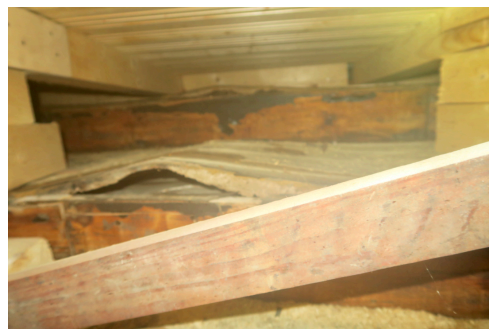
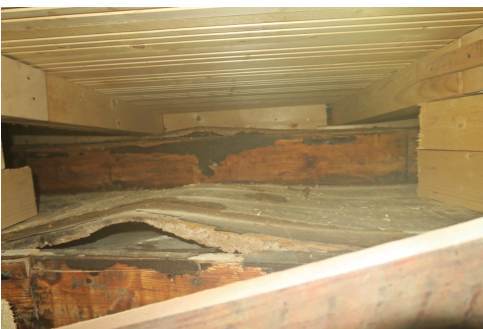
Malým vstupním otvorem zhruba uprostřed místnosti je možno nahlédnout na stupně původní přednáškové místnosti. Horní strany stupňů jsou zvlhčené v důsledku navlhnutí materiálu a zvětšení jeho objemu. Pohled na původní stupně prostoru pod současnou podlahou: **foto 1, 2.**

V sondě S1 původní podlaha vykazuje závady, které by mohly souviset se zvýšenou vlhkostí. Zejména se jedná o zvlnění povrchu stupňů původní podlahy posluhárny. V konstrukci spodního stupně původní podlahy byla dokonce zvýšená vlhkost naměřena.

Vzhledem ke zjištění doporučuji provést takový stavební zásah, aby se vlhkost nadále nemohla do dřevěných konstrukcí dostávat a tyto byly uloženy v trvale suché expozici.

Plísň je třeba eliminovat, tzn. přistoupit k demontáži novější podlahy i stupňů podlahy původní a poté odstranit plísň z povrchů původní podlahy i zdiva.

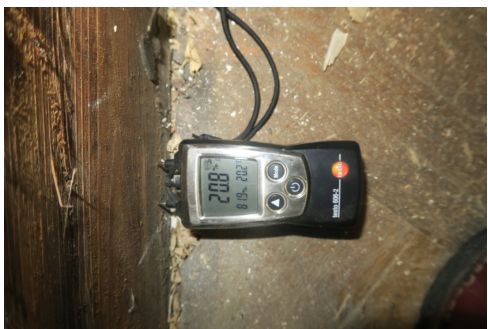
Foto 3: S1

Na místě byla změřena vlhkost dřeva nejnižšího stupně a bylo zjištěno, že je zvýšena (cca 21 %) a značně vysoká je i relativní vlhkost neodvětraného meziprostoru (81,9 %) : **foto 3.**

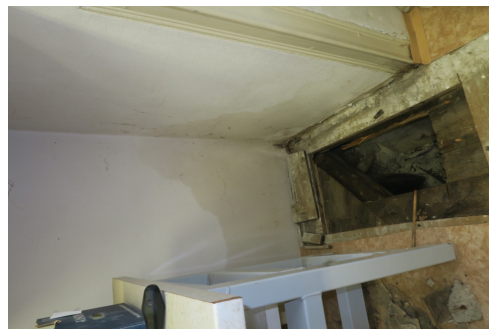
Foto 4: S2

Malý vstupní otvor pod současnou podlahu byl odkryt ve vnějším rohu prostoru: **foto 4.**

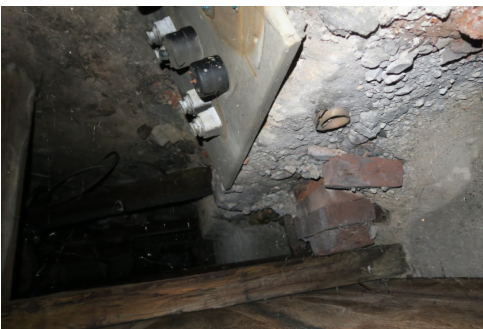
Foto 5: S2

Při pohledu pod současnou podlahu je patrné zanesení prostoru zbytky suti: **foto 5, 9.** Patrné jsou i skvrny na povrchu použitých konstrukcí: **foto 8, 9.** Původ těchto skvrn není možné zjistit do zpřístupnění konstrukcí.

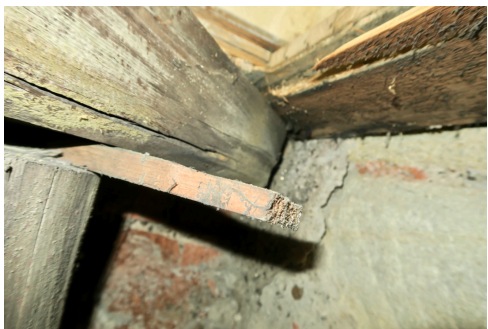
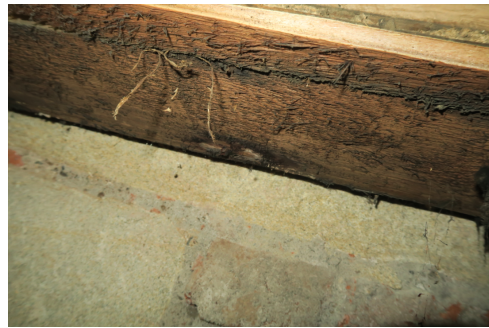
Lokálně je na povrchu konstrukcí v sondě možné zachytit organické porosty: **foto 6**, detail **foto 7.** Ze sondy byly odebrány vzorky ke kultivaci.

V odebraných vzorcích byla prokázána masivní kontaminace druhy *Acremonium strictum* a *Aspergillus versicolor*.

Tzn. zvlhčení povrchů pod úrovní dnešní podlahy biocidy, tj. prostředky chlorovými, peroxidovými, s IPBT nebo s amoniiovými solemi a po technologické přestávce dané výrobcem konkrétního zvoleného přípravku přistoupit ještě za vlhka k mechanickému očištění povrchů.

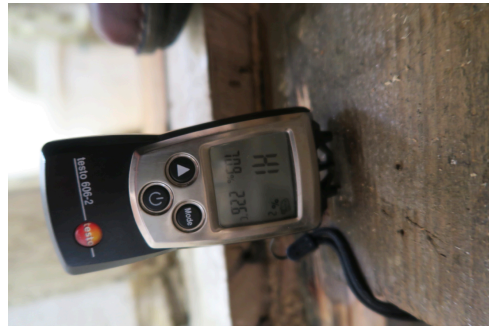
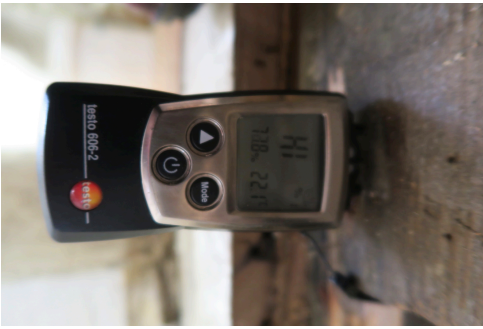
Po odsunutí mobiliáře bylo zjištěno, že omítky jsou v tomto rohu mokré.

Podlahová prkna přiléhající k mokřým omítkám byla v době měření tak vlhká, že byla při obou možných stupnicích přístroje, tzn. na všechny druhy dřev, mimo rozsah měření: **foto 10, 11.**

V sondě S2 jsou v kontaktu s viditelně vlhkými omítkami rohu obvodového zdiva i dřevěné konstrukce současné podlahy a podle očekávání jsou tyto konstrukce vlhké. Vlhkost krajního prkna se pohybovala mimo rozsahy použitého vlhkoměru (nad 48%), tzn. velmi vysoko nad vlhkostí doporučenou pro truhlářské konstrukce.

Pozn.: Jakékoli opatření bude mít trvalejší efekt pouze v případě, bude-li navržen a proveden takový stavební zásah, který zajistí trvalé snížení vlhkosti skladby podlahy a souvisejícího zdiva.
