# **Plzeň, Husova 11**

## **Doplňující průzkum stavu krovů objektů A až E z hlediska působení dřevokazných škůdců**

**Ing. Martina Hřebenářová**

**prosinec 2023 - leden 2024**

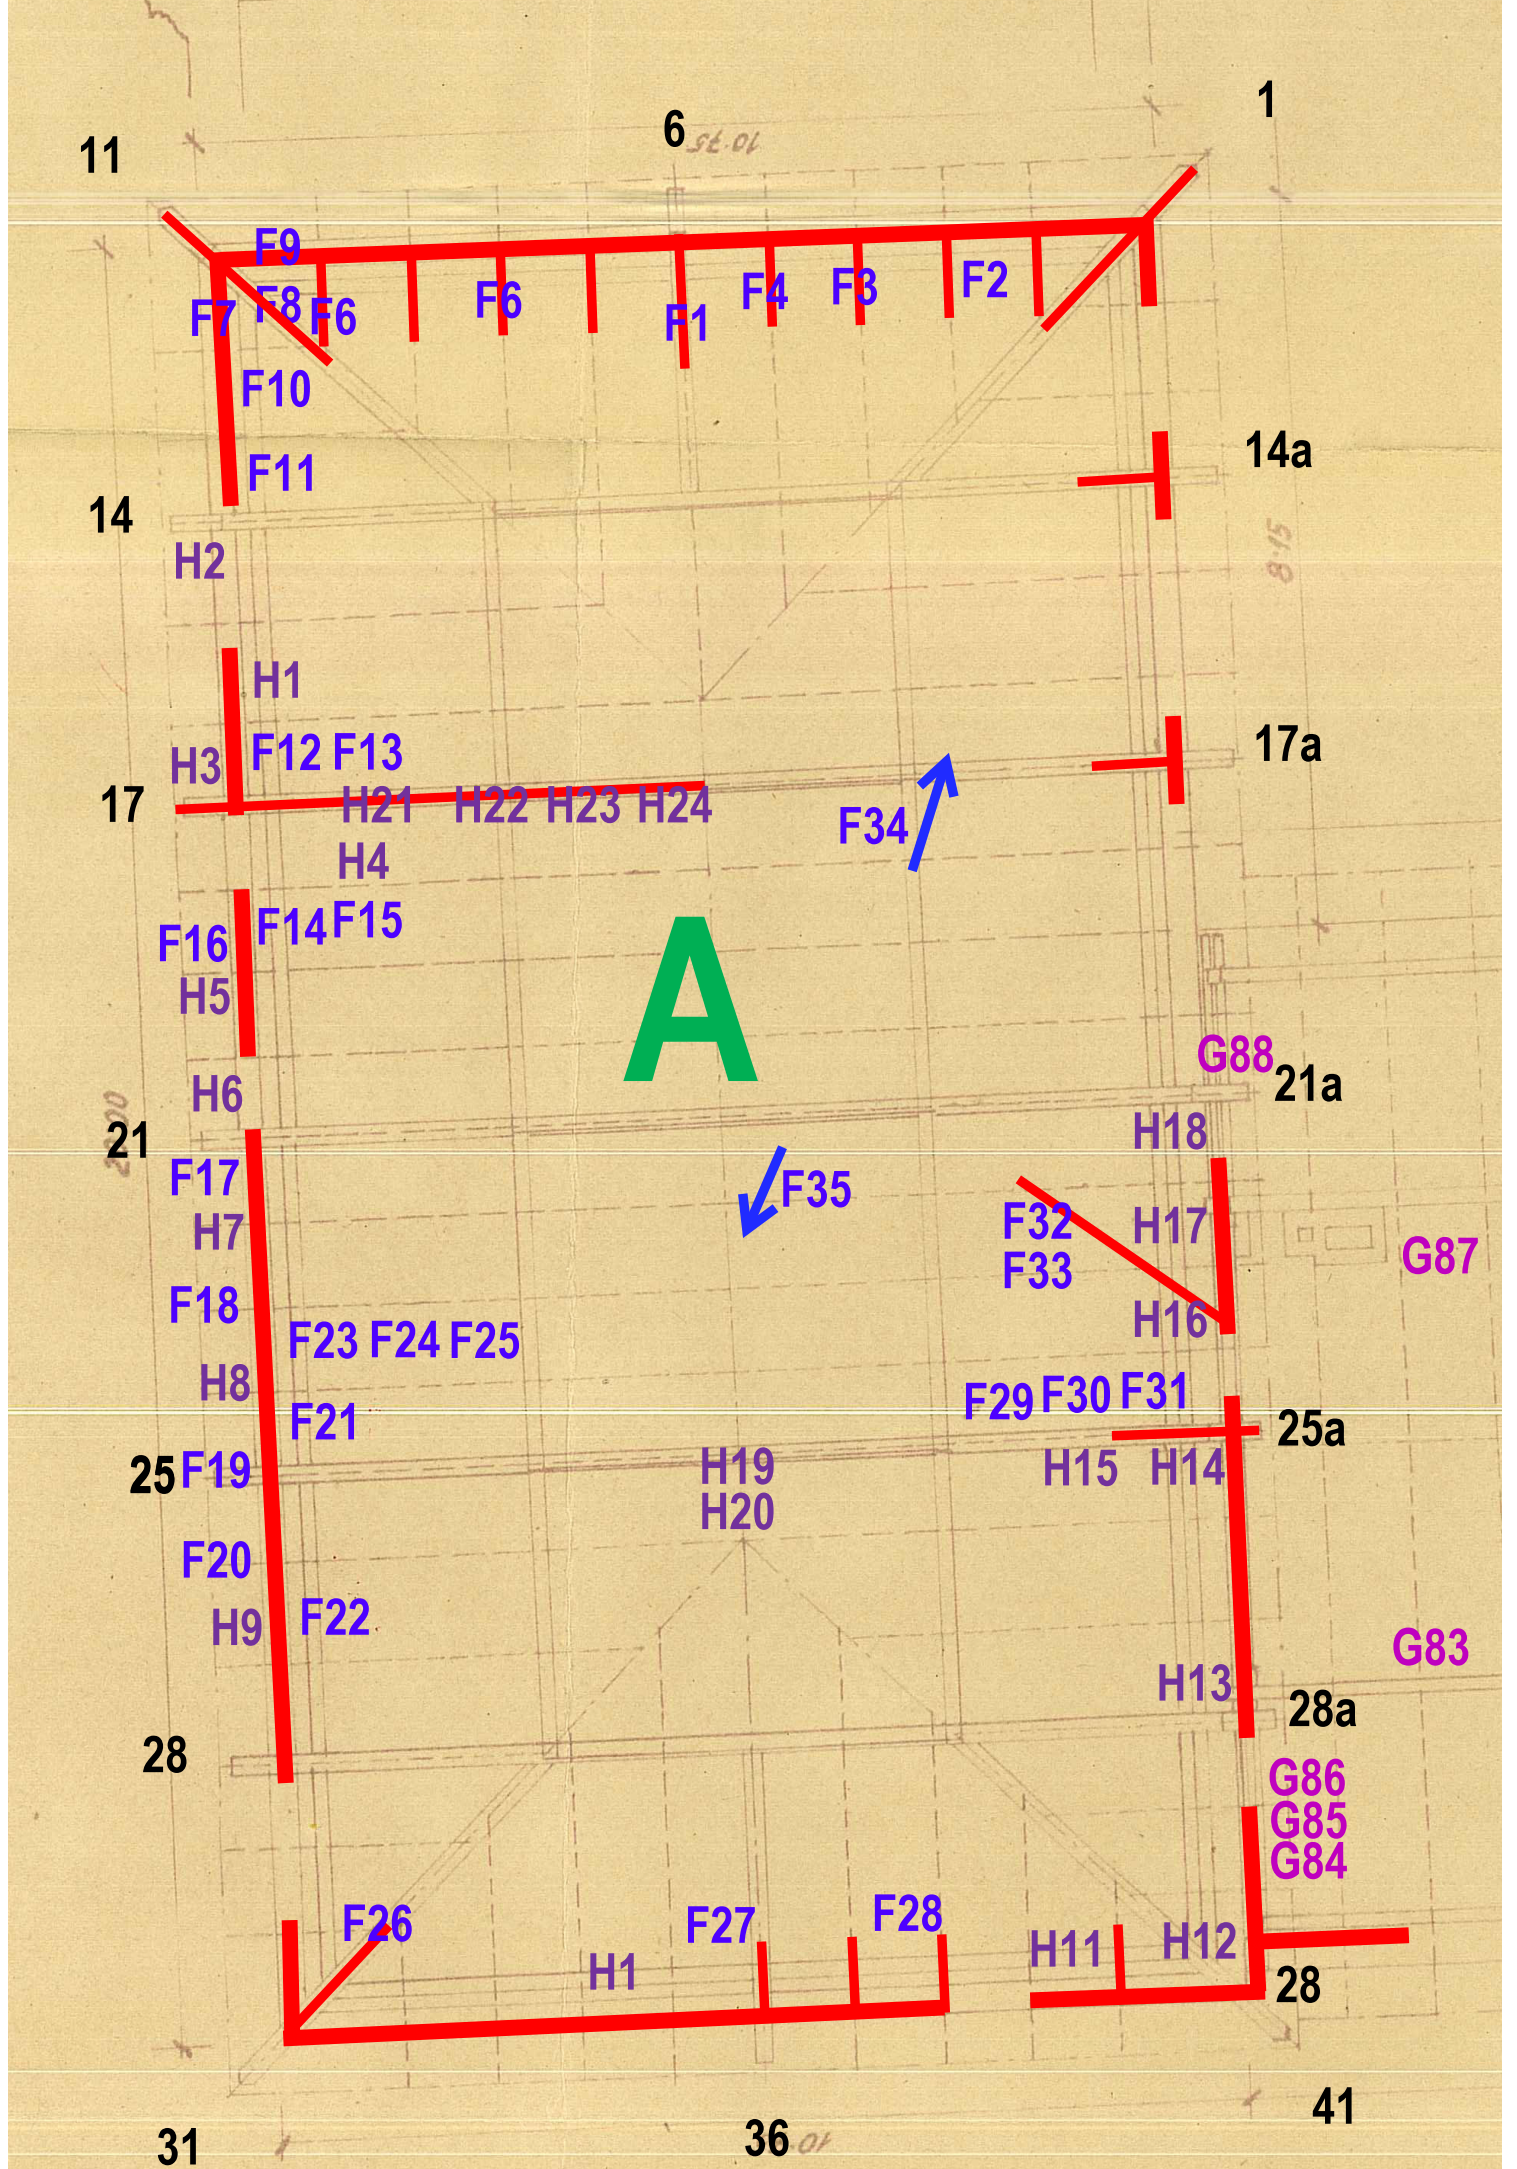
**Krov C a E**

**V krovu C** byla lokalizovány poškození všech neprodyšně uložených konstrukcí, tedy zhlaví vazných trámů a ve vazbách 64a - 66a i zhlaví krokví uložených přímo do zdiva. Infikovány jsou krovové konstrukce související a zdivo. Poškozené konstrukce je třeba tesařsky opravit, do budoucna všechny uložit volně, tzn. bez zazdívání.

**Krov E**, tedy krov věže, je poškozen v oblasti paty souvisle, což znamená výměnu paty krovu (zhlaví vazných trámů, případné sloupky zazděné mezi zhlavími vazných trámů a pozednicí ramenátů, podklady ev. pozednice vazných trámů, pozednici ramenátů, zhlaví ramenátů apod.) neprodyšně zazděné do obvodového zdiva. Vzhledem k masivnímu prorůstání zdiva myceliem hub bude patrně nutné související úseky zdiva přezdít. V horních partiích krovu lze předpokládat spíše lokální charakter poškození chorošovitými typy hub a tedy nutnost protézování konstrukcí. Předpoklad bude ověřen po sejmutí bednění a kontrole horních stran konstrukcí.

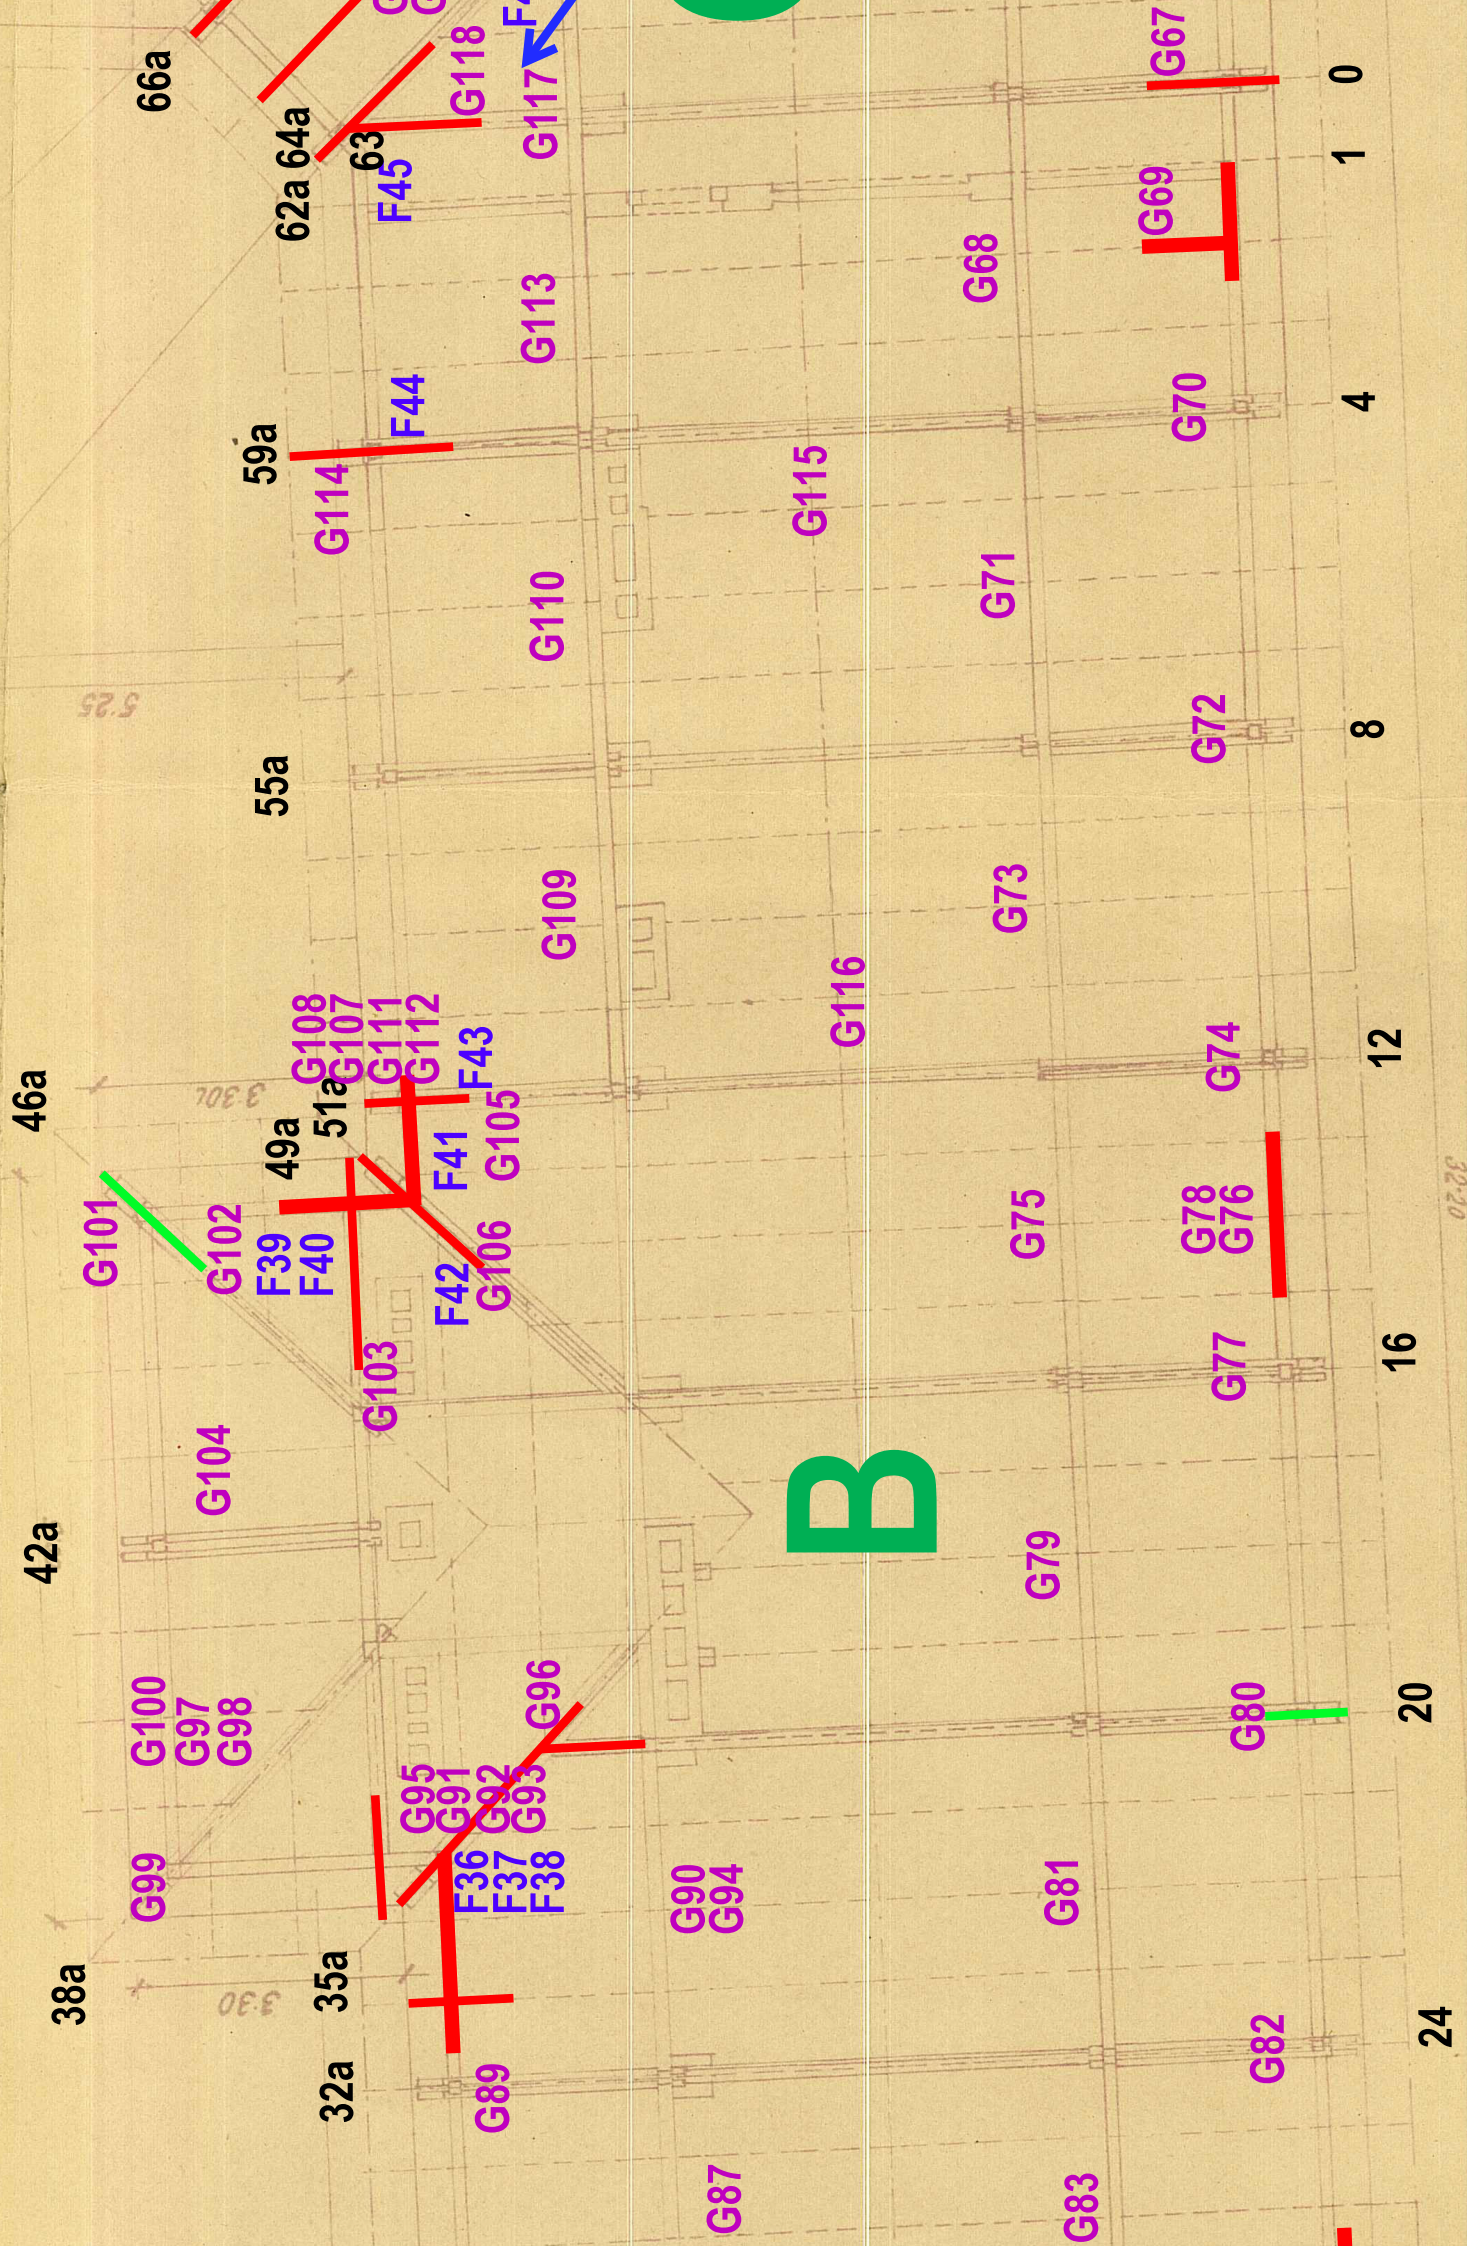
**Krov D a F**

**V krovu D** byla lokalizovaná rozsáhlá poškození konstrukcí v oblasti paty krovu. Poškozena jsou neprodyšně uložená zhlaví vazných trámů, související pozednice vazných trámů, pozednice krokví, zhlaví krokví. Lokalizováno bylo i staré ohnisko dřevomorky domácí, a to ve vazbách 77 - 83.

**V krovu F** je patrné souvislé napadení konstrukcí v lokalitě u komínového tělesa, tj. okolo úžlabí. Jinde se jedná spíše o poškození lokální. Poškozené konstrukce je třeba tesařsky opravit, do budoucna uložit volně, tzn. bez zazdívání.

Nutná je tedy zejména likvidace ohniska dřevomorky a oprava, tzn. výměna, poškozených pozednic, pozedních vaznic a zhlaví krokví a vazných trámů. Jelikož poškození souvisí s
