řez E-E'

PilsProjekt [®] <i>Projektová kancelář</i> PilsProjekt, s.r.o. Částkova 74, 326 00 Plzeň tel.: 377240889, 377240524 email: info@pilsprojekt.cz	
Ing. Václav Kuchynka		Ing. Václav Kuchynka		Ing. Ivana Sedláčková			
INVESTOR	Západočeská univerzita v Plzni, Univerzitní 2732/8, Jižní Předměstí, 301 00 Plzeň						
MÍSTO	obec Plzeň, k. ú. Plzeň, ulice Husova 664/11			KRAJ	Plzeňský	Č. KOPIE	
STAVBA	Rekonstrukce krovu a výměna střešní krytiny objektu ŽČU Husova 664/11, Plzeň					DATUM	05/2024
ČÍSLO A NÁZEV OBJEKTU	D.1.1 Architektonicko-stavební řešení					STUPEŇ	pro provedení stavby
NÁZEV VÝKRESU	Vzorový řez kopulí (E-E') - NOVÝ STAV					Č. ZAKÁZKY	829/24
						MĚŘÍTKO 1:50	D.1.1.9

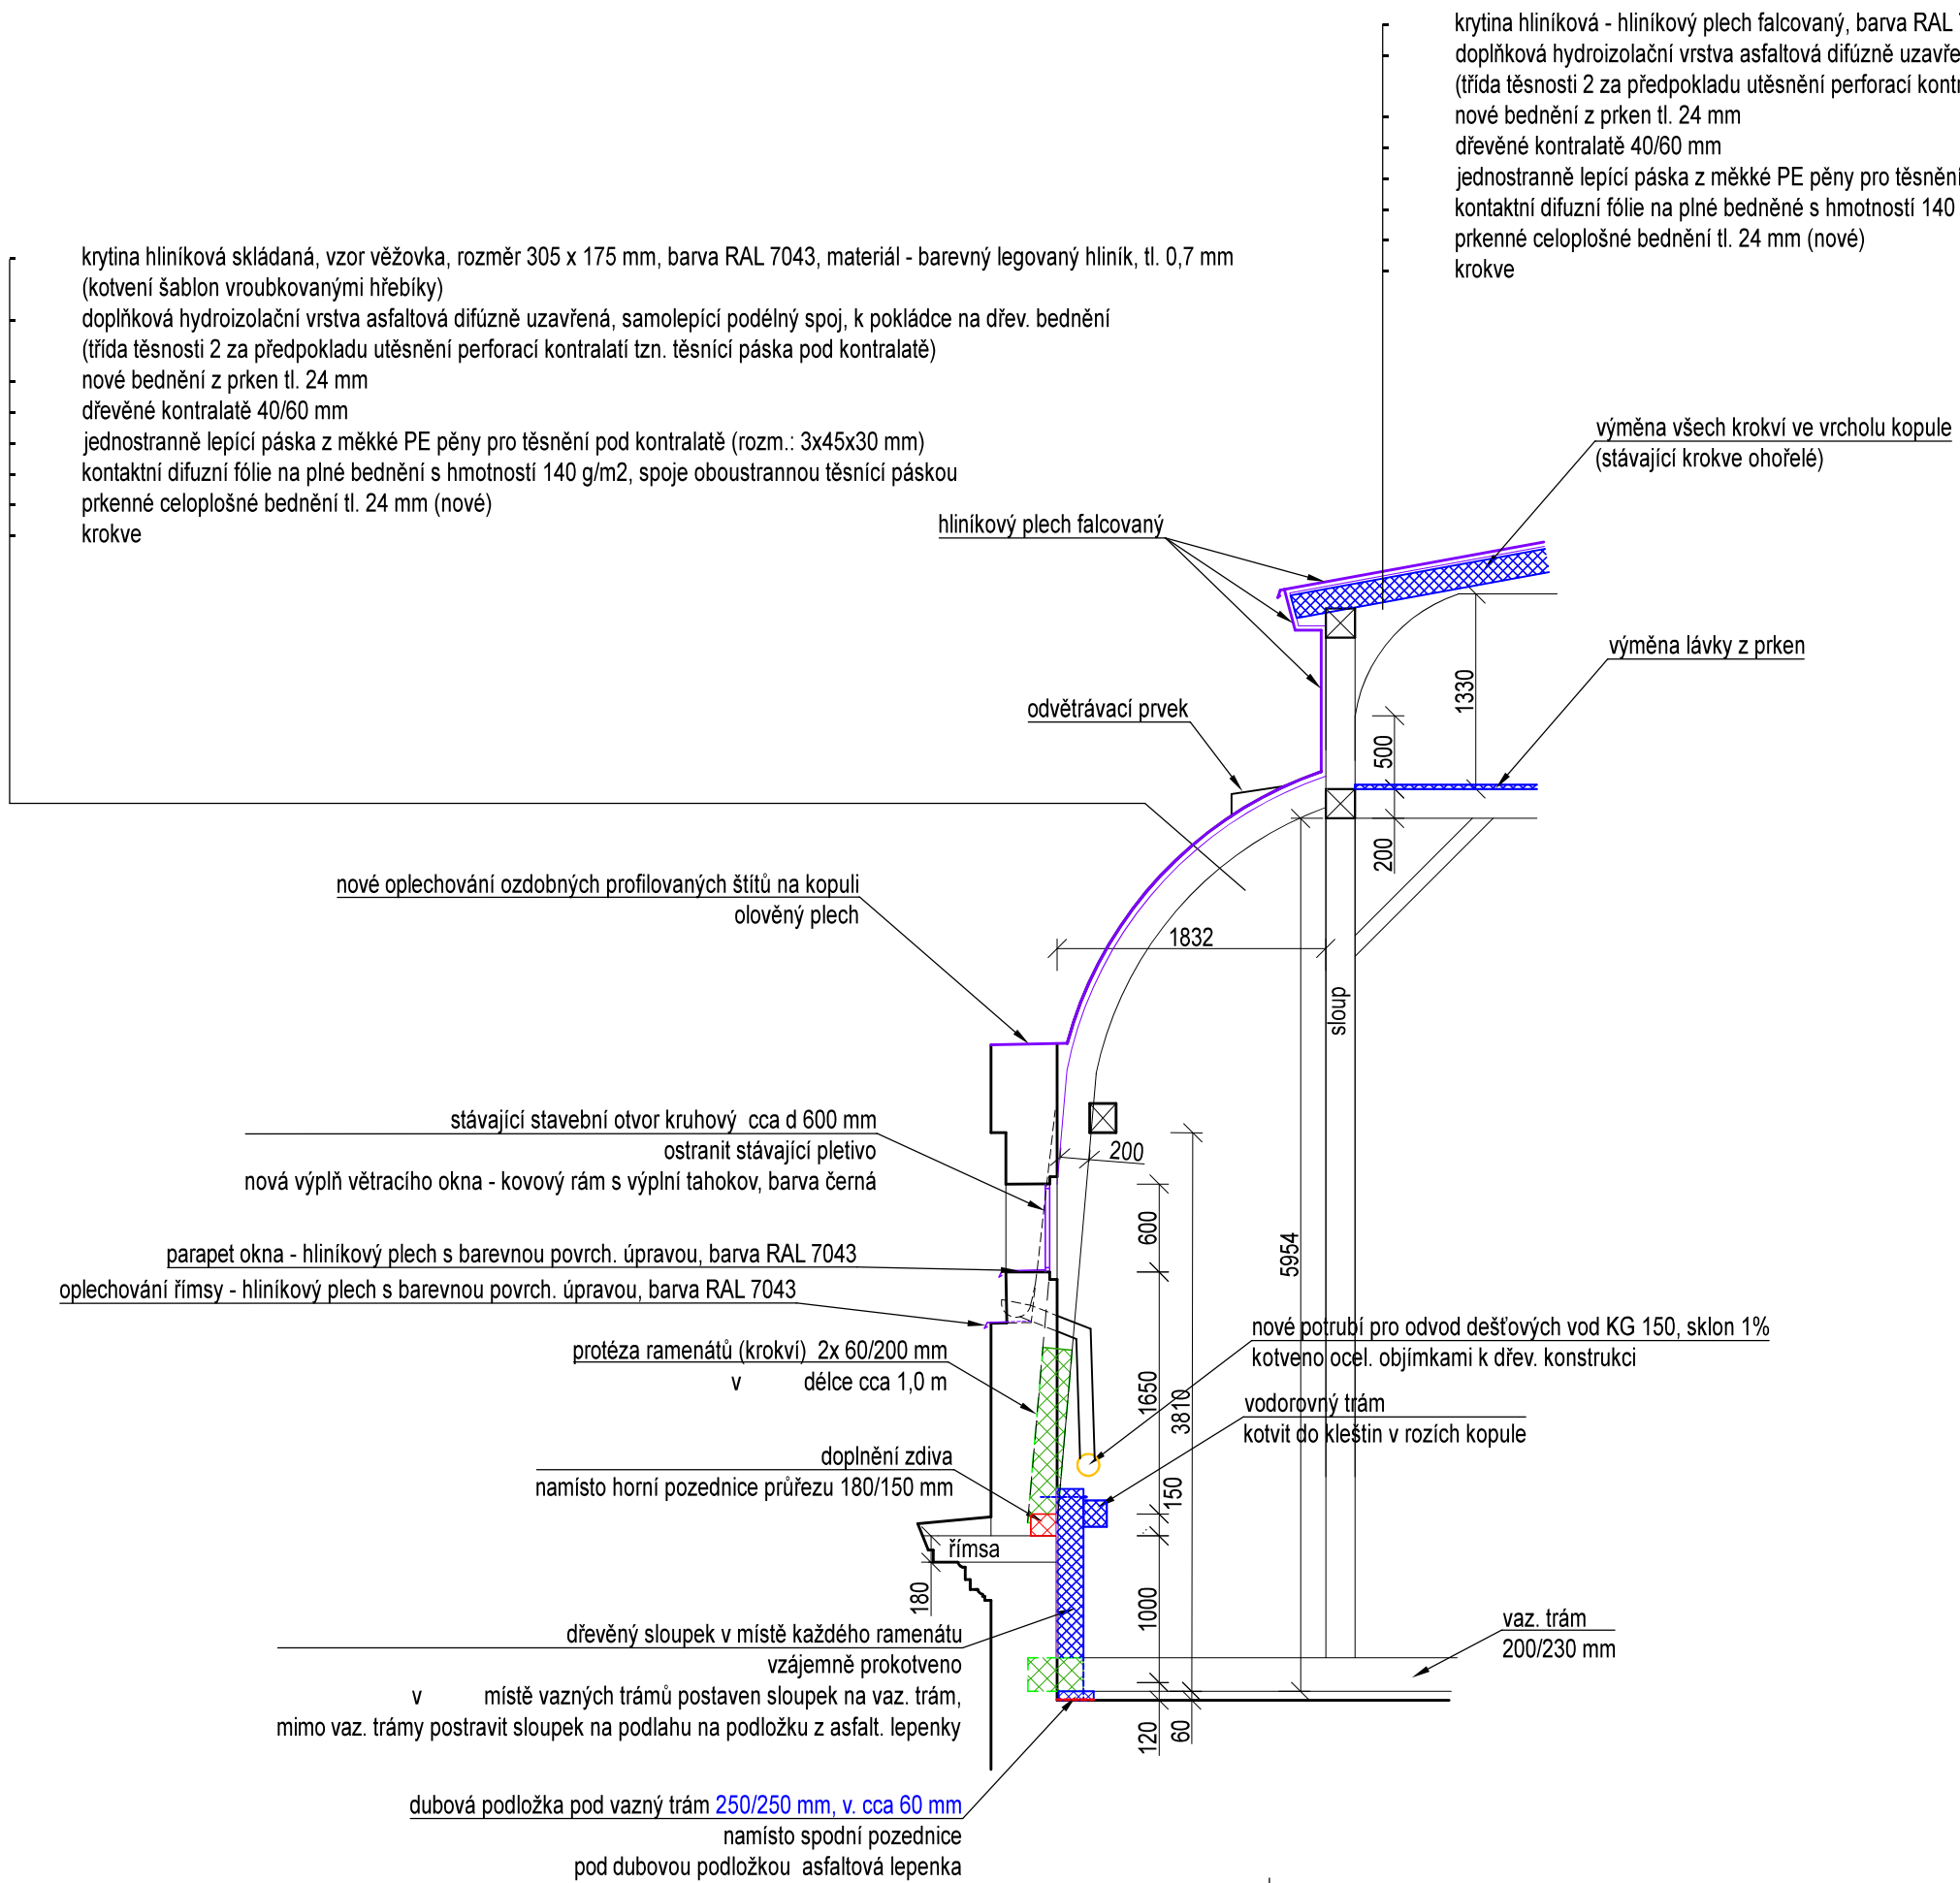
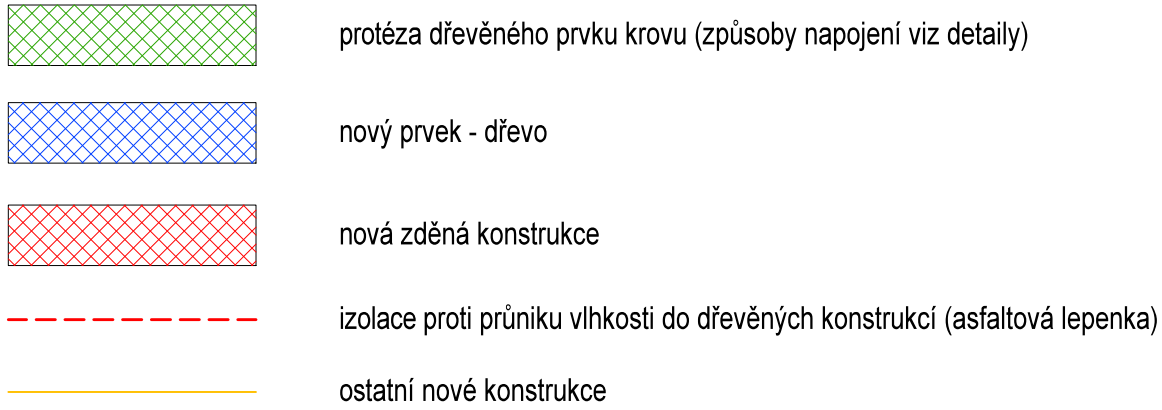
Pozn.: Vzhledem k rozsahu poškození dřevěných prvků krovu vlivem dlouhodobého zatékání dešťových vod je na kopuli (část krovu "E") předpokladem výměna 1/3 krokví ramenátů, výměna všech ohořelých krokví ve vrcholu kopule a výměna celého stávajícího bednění na krokvích.
Dále je navrženo protézování zhlaví všech vazných trámů.

Poškozené vnější omítky střešních říms a ozdobných štítů na kopuli a u dvou střešních vikýřů budou opraveny dobře utaženou, řemeslně zpracovanou maltou na vápenné bázi, členění fasády bude opraveno dle původní geometrie.
